# 保護帽の経年劣化(その2)

～ 使用済保護帽の実態調査 ～

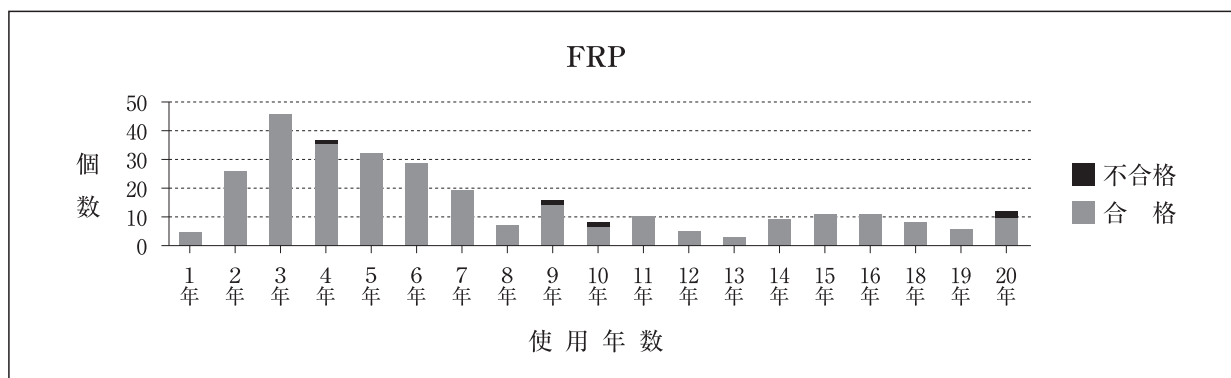
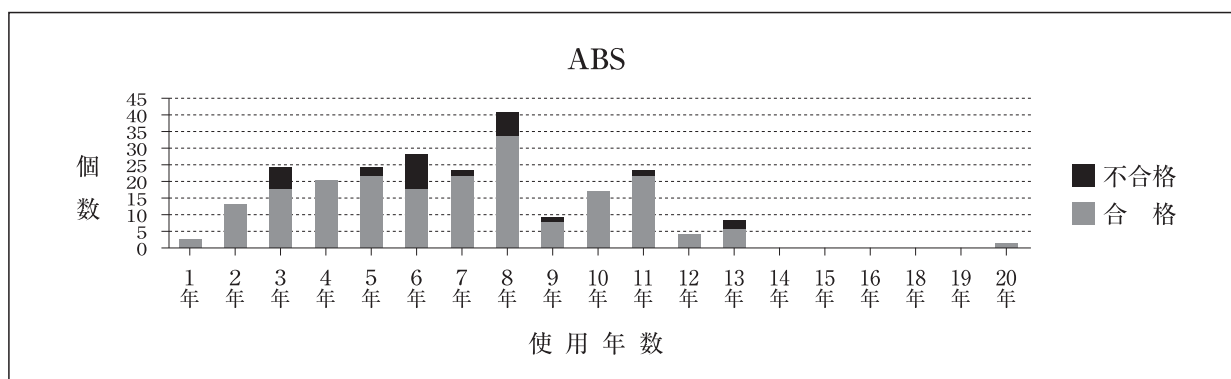
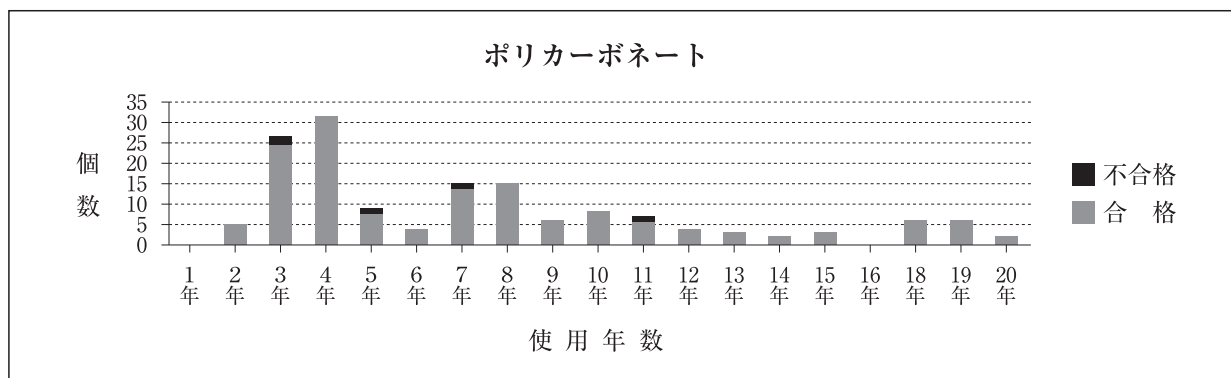
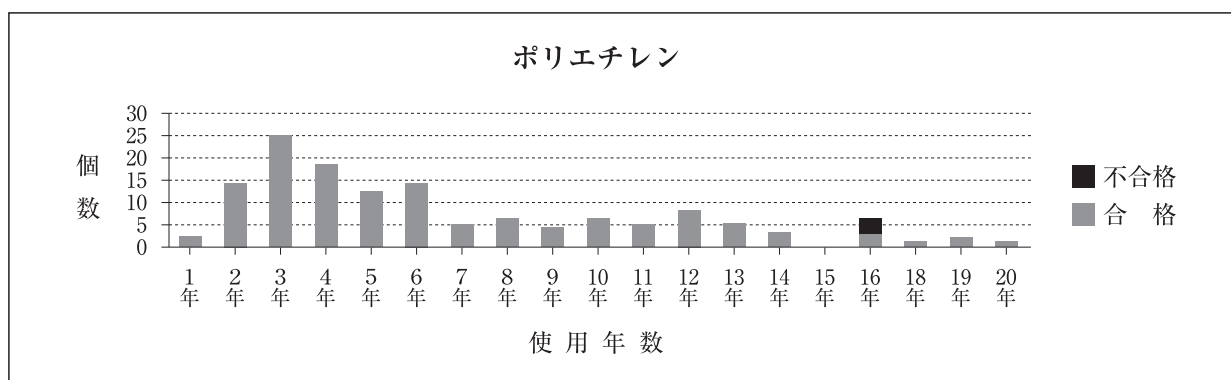
FRPにおける不合格の原因は、内装の破損によるものが殆どでした。ABSに於いては、各年代にわたり帽体「割れ」等が多々発生しました。ポリカーボネートに於いても年代別にばらけた状態で「割れ」等が発生しました。ポリエチレンに関しては、一部の年代を除いて異常は見受けられませんでした。帽体内側の内装を取り付ける部分に、鋸折れが発生しました。

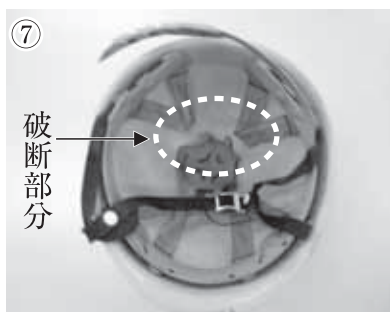
#### 内 装

- ⑦製造年1998年12月(使用期間10年と推測)

外観上汚れが大きく目立ちます。一般に帽体側の性能低下のみに注目が集まりますが、保護帽製品としての衝撃吸収機能は内装によるところも大きく、衝撃吸収性能試験を行った結果、破断しました。人体からの分泌物や環境中の埃・油の長期間付着による樹脂の劣化と考えられます。

- ①帽体が変形したら即座に交換。
- ②帽体に激しいキズが発生した場合は、即座に交換。
- ③外観の光沢が無くなったら経年劣化の前兆である事を考慮して交換が必要。
- ④内装あつての保護帽である。内装の使用期間が長くなっていたら交換する（一年毎の交換を推奨）。
- ⑤ポリカーボネートは有機溶剤に著しく弱いため、有機溶剤を使用する場合は適した材質（ポリエチレン、FRP）を選択する。ABSも推奨出来ない。
